# 紫外線殺菌灯（空調機専用）によるカビ対策 ～東京都立中央図書館の取組み～

◎佐々木紫乃、眞野節雄（東京都立中央図書館）、清水徳仁（極東貿易(株)）、清水博道（(株)ハリマビシステム）

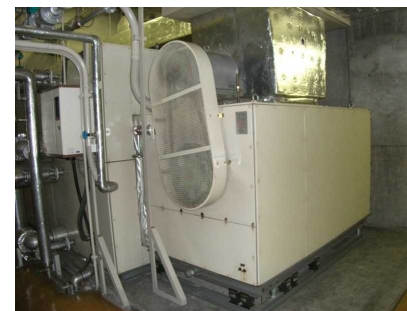
地下書庫系統 空調機

地下書庫系統 空調機(2013年3月11日設置) 61インチ4本、42インチ4本

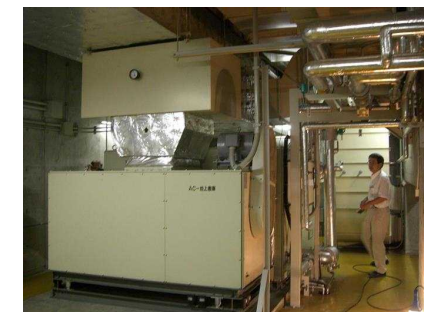
地上書庫系統 空調機

地上書庫系統 空調機(2014年1月17日設置) 61インチ2本、24インチ2本

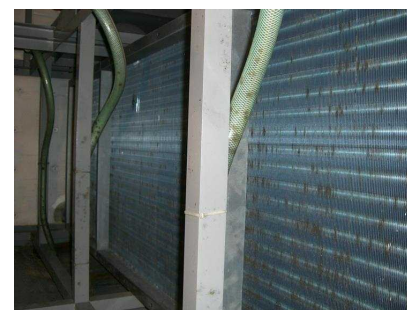
地下書庫 熱交換コイル 殺菌灯設置前

- ◎検査対象：地下書庫系統 空調機内 熱交換コイル表面
- ◎採取日：2012年9月4日(設置前)および2013年7月11日(設置後)
- ◎検査方法：スタンプ法、(株)アイサイエンス社製スタンプ寒天培地を使用  
細菌…標準スタンプ培地、真菌…CP加PDAスタンプ培地
- ◎培養条件：約27℃／5日間培養

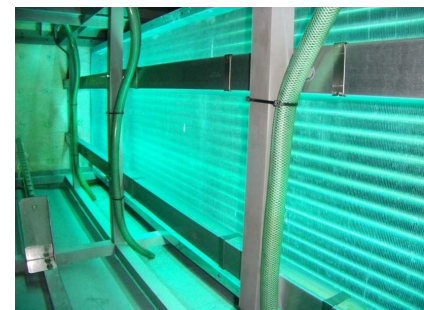
地下書庫 熱交換コイル 殺菌灯設置後

設置前の付着菌調査から空調機の内部が汚染されていることが判明した。それはつまり、空調機内部、熱交換コイルで増殖した付着微生物が、空調機を通過する空気と共に浮遊菌として、書庫の吹出口から拡散しているともいえる。カビが大量発生した2005年以来、毎年カビ点検を行っているが、紫外線殺菌灯導入後の2014年はずいに発見数ゼロとなった。紫外線殺菌灯により、空調機内部の汚染が軽減され、書庫内に浮遊するカビの孢子が減少したためと考えられる。
